## Reference: Isolering

<b>Bygherre</b>	AB Katrinehøj
<b>Sted:</b>	Katrinehøj 1, 3A-B & 5A-B 2720 Vanløse
<b>År:</b>	2014
<b>Entreprisenum:</b>	6.170.000 kr.
<b>Rådgiver:</b>	A4 Arkitekter og Ingeniører
<b>Entrepriseform:</b>	Hovedentreprise
<b>Egenproduktion:</b>	Murerarbejde er udført i egenproduktion

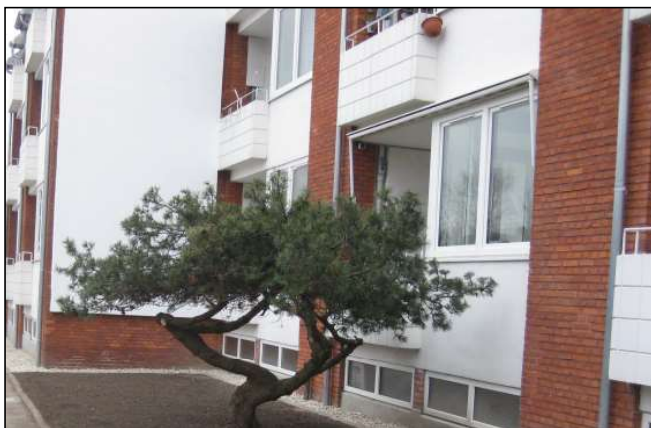
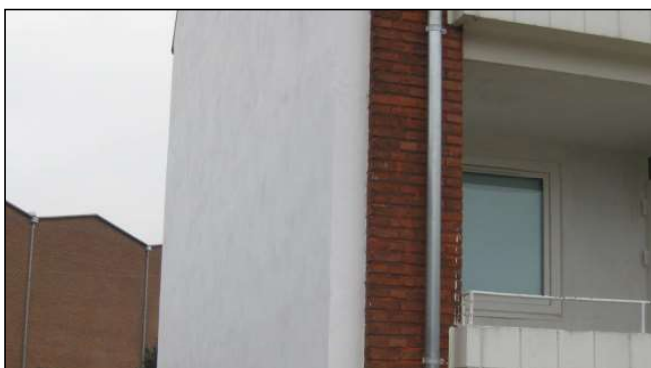
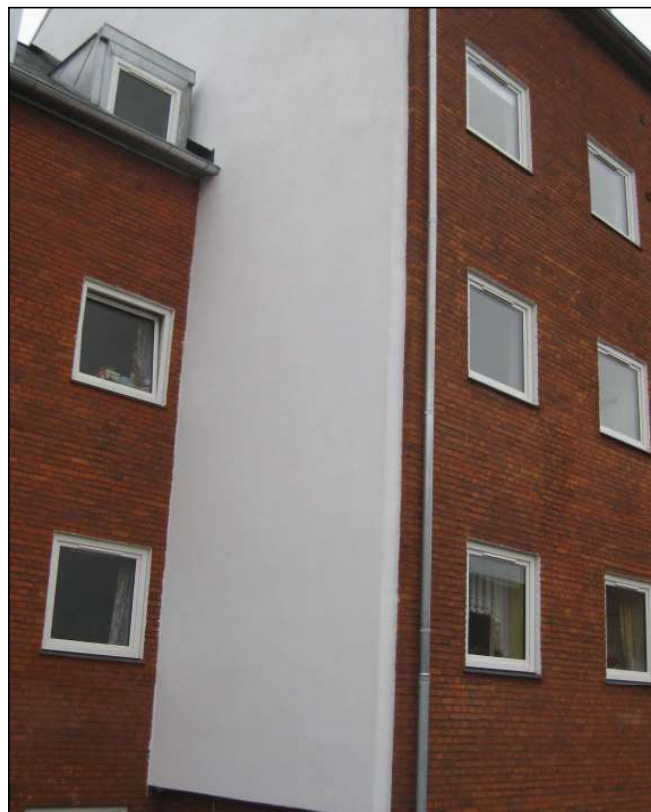
Da murværket fremstod nedslidt og dermed kunne give problemer med indtrængning af vand, valgte man at istandsætte murværket inden efterisoleringen.

Før fremstod bebyggelsen med rødt murværk på facader og gavle. Efter reoveringen har gavlene fået en hvid markering som falder i god tråd med de hvide altaner og brystningsbånd

Murværket blev gennemgået, alle fugerne blev kradset ud og efterfølgende omfuget.

Gavlne blev isoleret med specielle isoleringsbatts, herefter blev der trukket et lag armeringspuds på og der blev lagt armeringsnet i den "våde" puds. Ved udvendige hjørner blev der monteret hjørneprofiler og diagonalnet, der så glittes ind i pudsen.

Afslutningsvis blev alle isolerede overflader pudset og malarbehandlet
